Réparation - Un trio de solutions béton renforce un belvédère

Injecté, projeté ou en BFUP, le matériau permet à une tour d'observation de 23 m de haut de rouvrir au public vingt ans après sa fermeture.

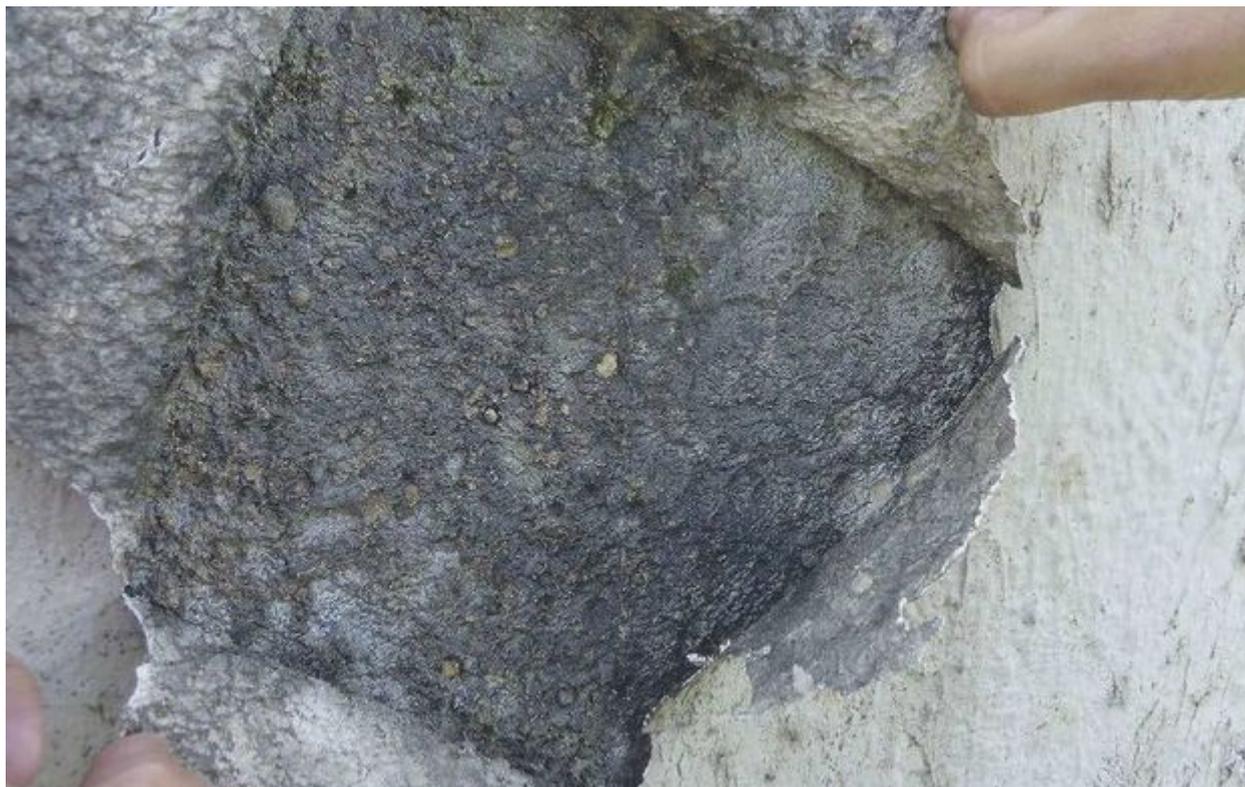
C'est un couronnement inhabituel qui se termine au cœur des Vosges. La tour d'observation du Champ du Feu située dans le village de Bellefosse (Bas-Rhin) vient de recevoir son nouveau sommet : une couronne de béton fibré à ultra-hautes performances (BFUP) de 3,8 m de diamètre. Cette étape annonce la fin prochaine des opérations de réhabilitation démarrées en mai 2019. « Situé à 1 099 m d'altitude, notre belvédère marque le point culminant du Bas-Rhin, d'où le choix de son emplacement en 1898 par l'association du Ski Club Vosgien 1896 », raconte la maire de la commune, Alice Morel. Depuis sa construction, l'ouvrage a reçu des premiers soins dans les années 1980, mais le remède a été pire que le mal : le revêtement plastique étanche mis en œuvre a empêché le matériau de respirer. « La tour, haute de 23 m, a continué à se dégrader, ce qui a même conduit à sa fermeture il y a une vingtaine d'années

Lit de résine. Enfin, la couronne sommitale en béton armé, posée dans les années 1980, présentait fissures et dégradations dues à l'éclatement des armatures et à de la carbonatation. D'intérêt patrimonial moindre, elle a été remplacée par un élément en BFUP qui résistera mieux aux conditions climatiques sévères. Pour sa mise en œuvre, l'entreprise Freyssinet a gruté la nouvelle dalle préfabriquée sur un lit de résine. Ses garde-corps seront ensuite livrés en quatre pièces. Les prochaines étapes consisteront à réaliser les enduits de finition et à poser la table d'orientation, afin que touristes et randonneurs puissent profiter du panorama dès l'automne prochain.

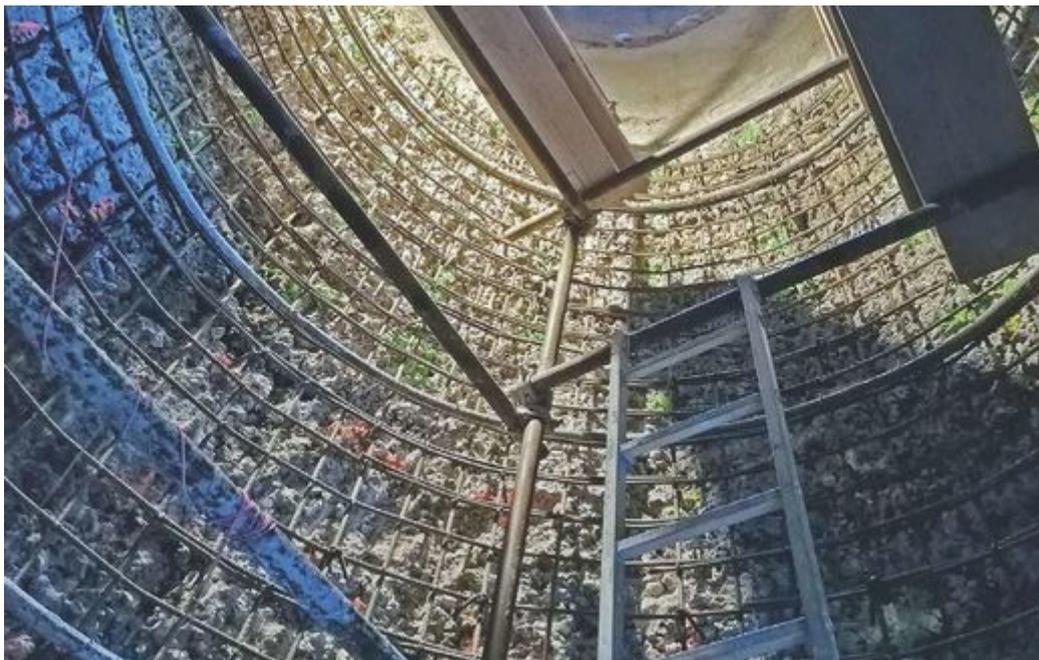
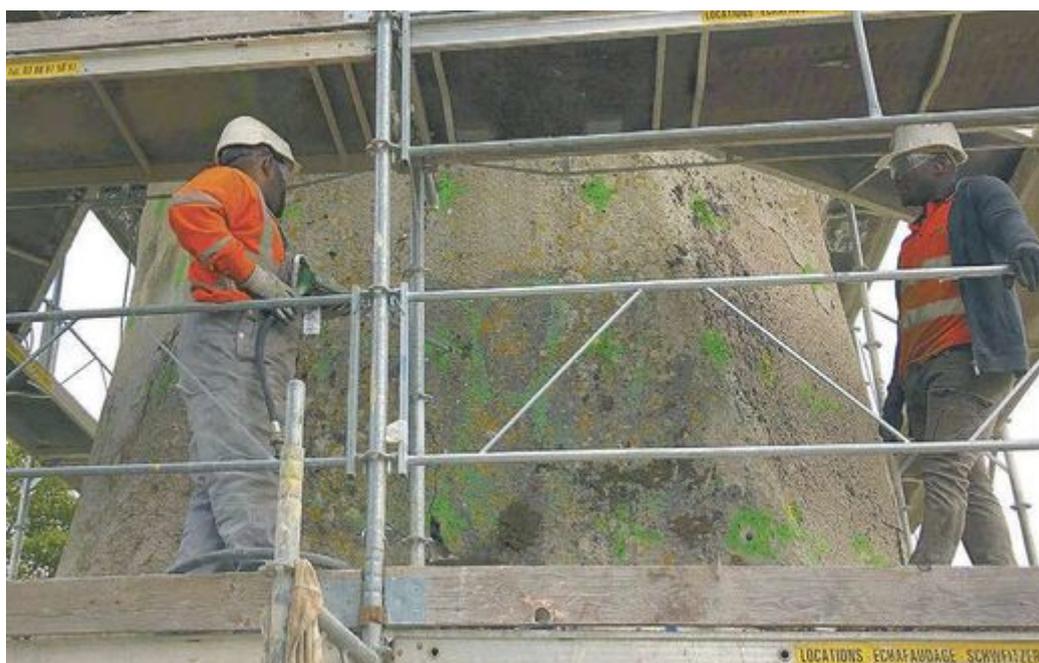
Une structure pleine de cavités. Afin de traiter le problème, la collectivité a mandaté le bureau d'études strasbourgeois MH Ingénierie pour réaliser un diagnostic complet qui a mis en évidence plusieurs pathologies (fissures, moisissures...) résultant des travaux effectués dans les années 1980. La partie basse, en particulier, présentait des désordres spécifiques : « Les auscultations, menées par le laboratoire indépendant BPE de Dimbsthal, ont mis en évidence une structure en béton pleine de... cavités », indique Marc Huber, gérant de MH Ingénierie. Ces trous résultent d'un lavage matriciel, c'est-à-dire que l'eau a drainé ciment et fines hors de la matrice, ne laissant que le squelette granulaire du béton. Les cailloux encore en place étaient suffisamment sains pour être conservés.

Après dépose du revêtement plastique et démolition des parties les plus abîmées, la tâche la plus ardue concernait cette zone basse, s'élevant à 6 m. Il s'agissait de réparer le béton coulé en place, dont l'épaisseur atteint 1 m à la base. « Afin de consolider la matrice granulaire devenue poreuse, la meilleure solution consistait à injecter un coulis de ciment », reprend l'ingénieur. A cette fin, l'entreprise alsacienne Sirco, spécialiste des travaux spéciaux, a réalisé un support métallique sur les surfaces intérieures des voiles pour y projeter du béton. Cette nouvelle peau a évité que l'injection ultérieure n'éclate les bétons ou que le coulis ne ressorte. Une fois les parois consolidées et étanchées, des forages de 65 cm de profondeur ont servi à glisser les canules nécessaires à l'injection du coulis de ciment. Elles ont été disposées tous les 75 cm afin de répartir le coulis uniformément. Il contient 900 kg de ciment/m³ pour une résistance à la compression comprise entre 10 et 12 MPa. Quelques jours après l'injection, plusieurs prélèvements ont permis de vérifier le bon rebouchage des cavités.

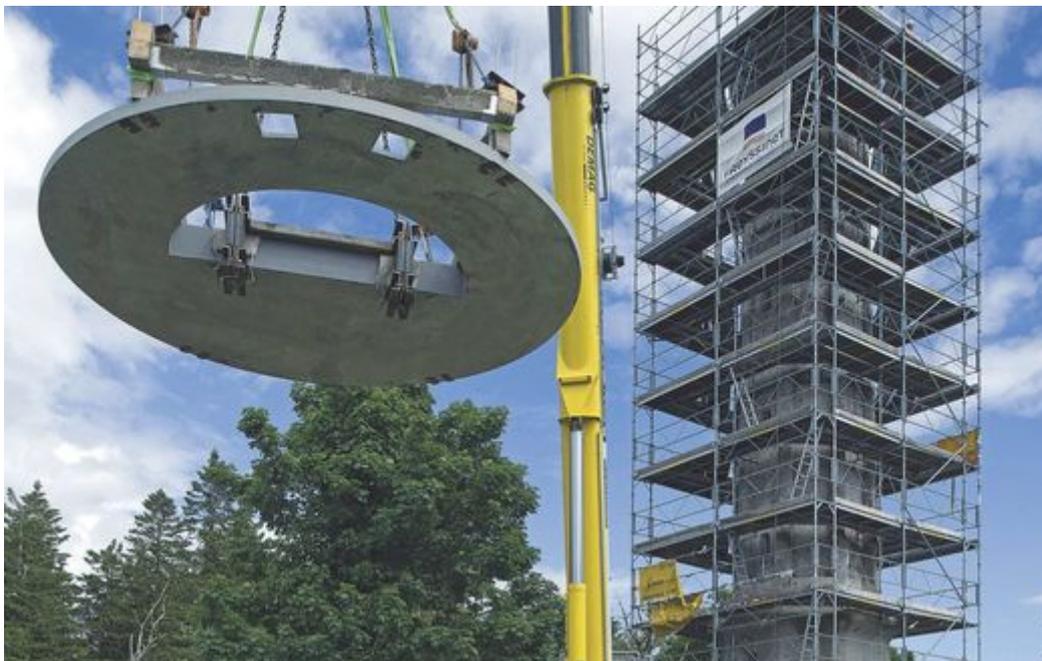
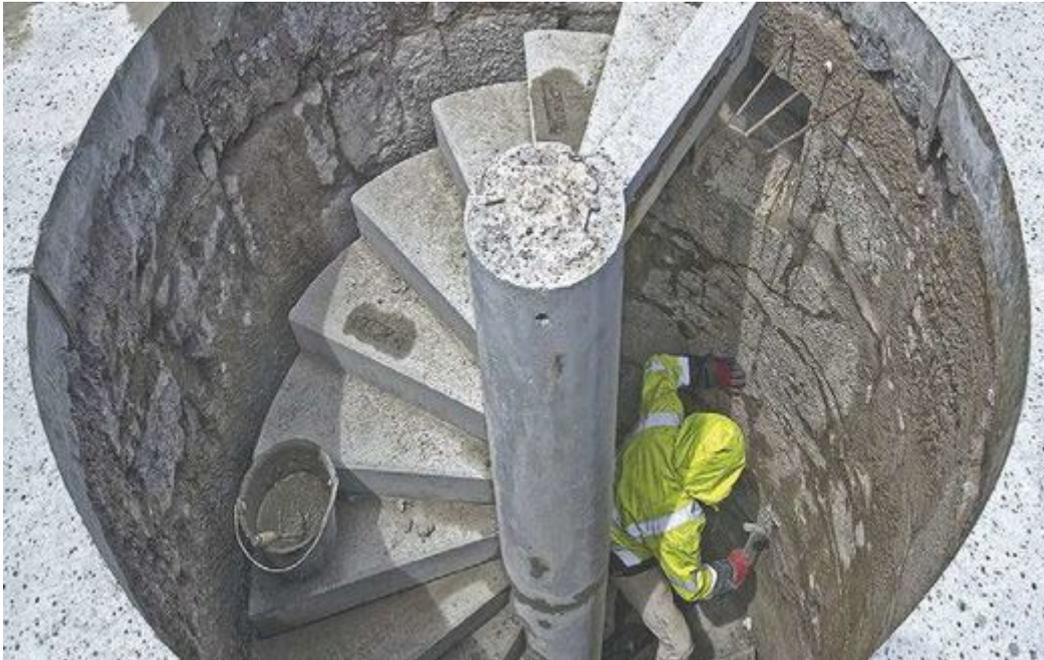
Plus classiques, les autres travaux de restauration concernaient la partie supérieure du fût, sur une hauteur de 15 m. Dans cette zone constituée de blocs de béton maçonnés, les altérations se concentraient au droit des raidisseurs. Un mortier a suffi pour reboucher les trous.

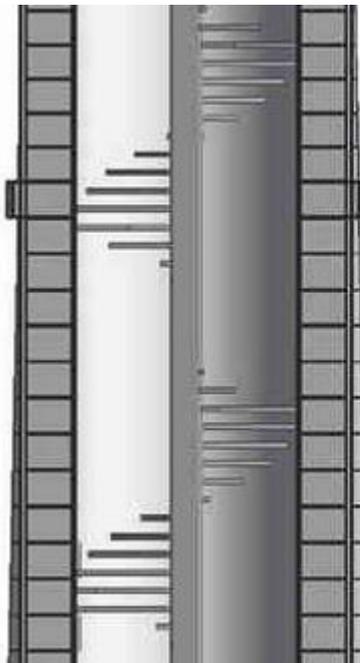
en bloc
de béton
maçonné
